Fortschritte beim Aufbau eines Hochtemperatur Zweiplatten Gerätes (HT-GHP) zur Messung der Wärmeleitfähigkeit von Dämmstoffen bis 1000 °C

Förderprojekt: THEA-CHAR
FKZ: 03EN4002C

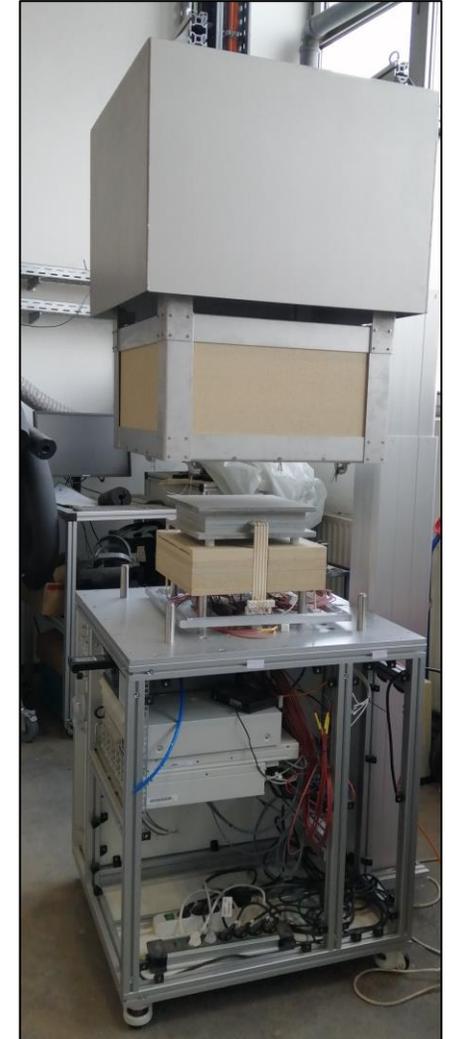
- Aufbau der Warm- und Kaltplatten (mit Heizung & Sensorik)
- Aufbau der inneren Haube mit Heizung (& Sensorik)
- Aufbau der äußeren Haube mit Schutzgasbetrieb
- Aufbau des Gesamtgerätes – Test der Temperaturverteilung
- Bestimmung der PID-Reglerparameter (7x)
- Erstellung einer „Bediensoftware“ (evtl. Labordruckmessung)
- Anschlussmessung an FIW-Messung / Kalibrierkörper
- Fehlerbetrachtung / Dokumentation

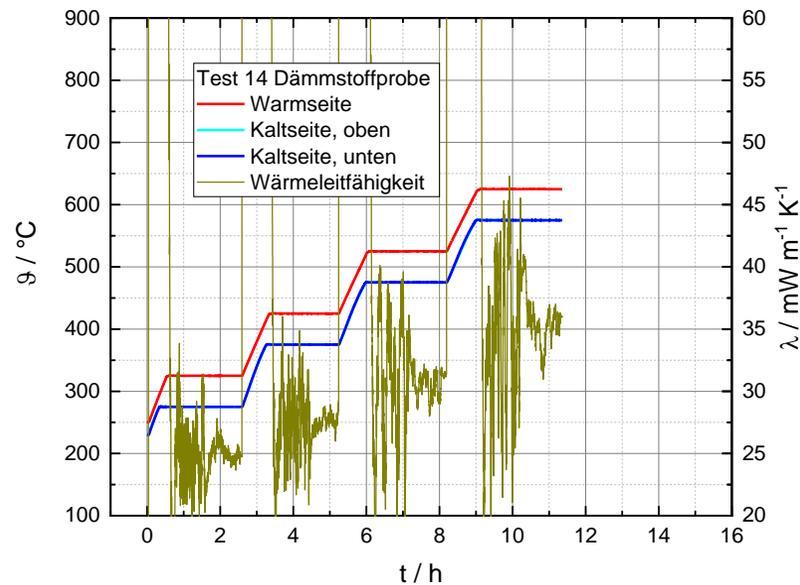
Messung Test 14: 200, 400, 600 °C

Mikroporöser Hochleistungsdämmstoff

- Temperaturstufen gut angefahren
- Wert der Wärmeleitfähigkeit schwingt
- Mittl. Wärmeleitfähigkeit steigt mit Temp.

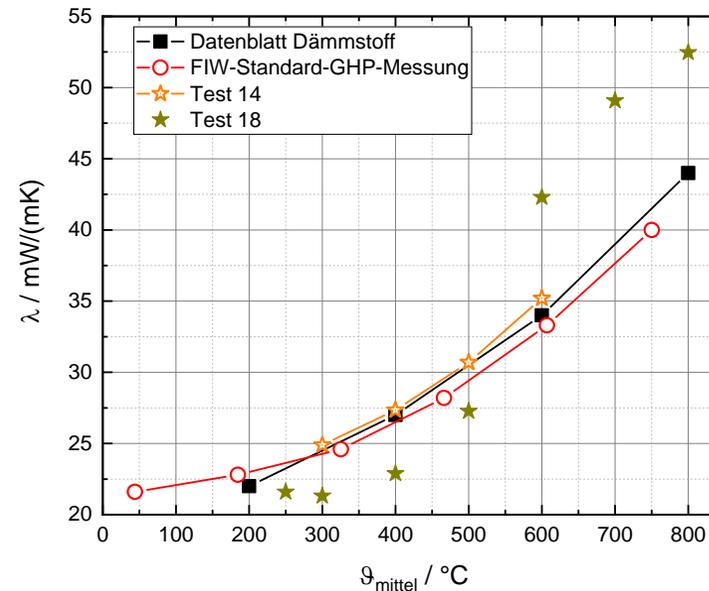
Vergleich mit Daten und FIW Standard GHP-HT-Messung

- Test 14: gute Übereinstimmung mit FIW
- Test 18: Abweichung und Sprung bei 600 °C

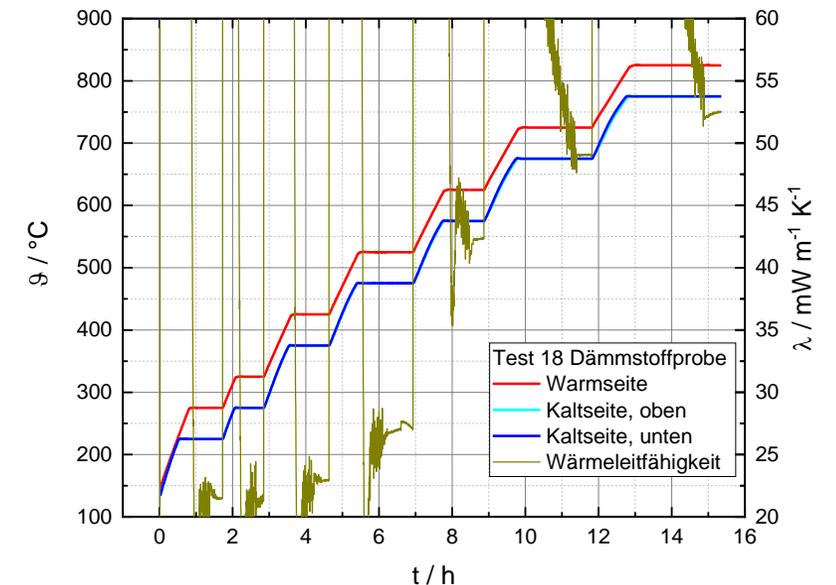
Erweiterte Messung 18: ..., 600, 700, 800 °C

- Temperaturstufen gut angefahren
- Wärmeleitfähigkeit hat Sprung bei 600 °C

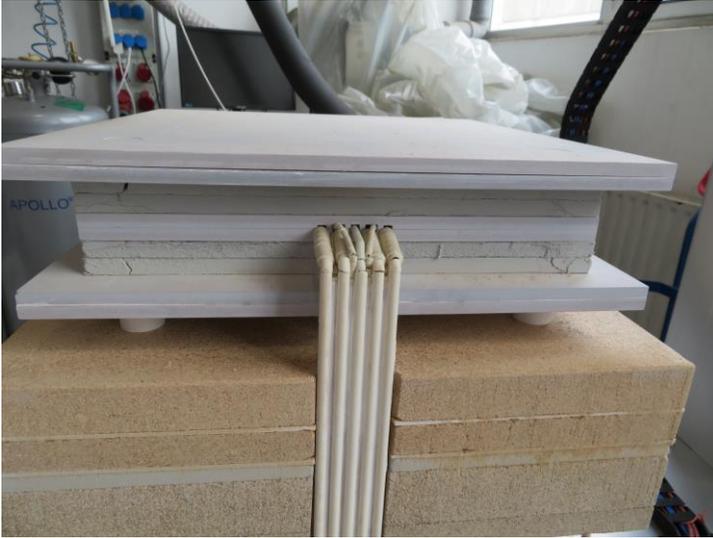
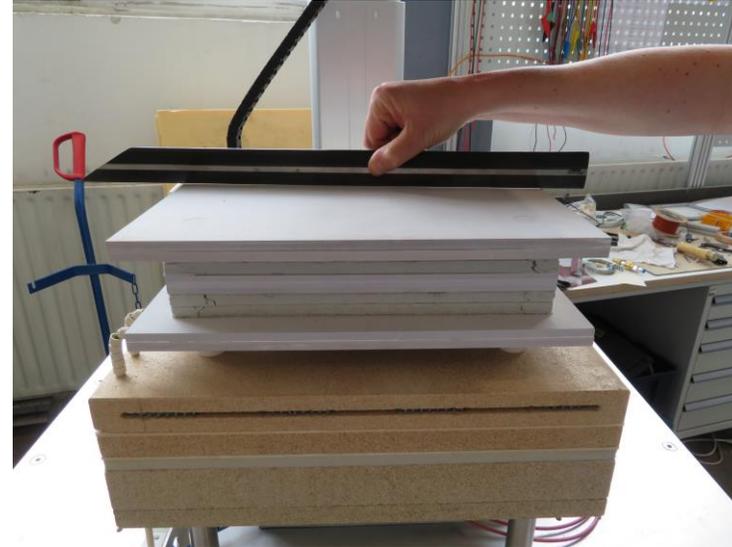
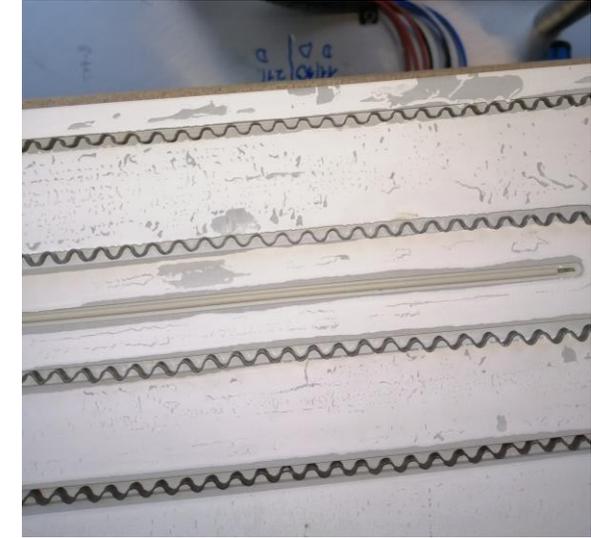
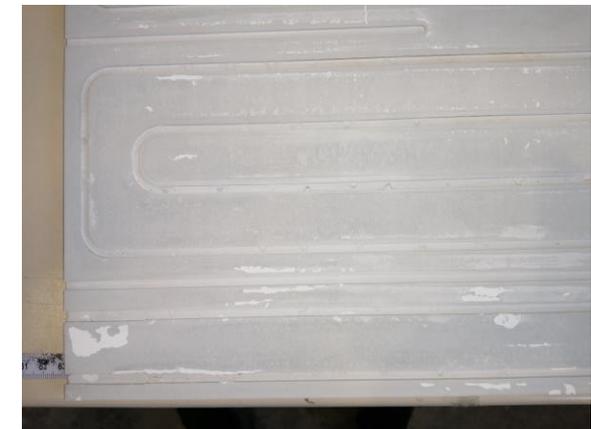
Die Katastrophe

- Wölbung der Teilplatten der oberen Kaltplatte
- Ablösung der Klebung der Teilplatten
- Keramik ???
- Suche nach Alternativmaterial (Final Advanced Materials)
- Keramik_{alt} → Keramik_{neu}

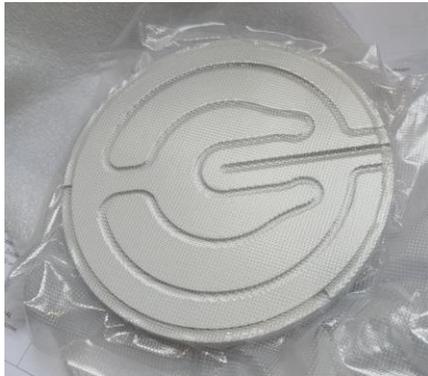
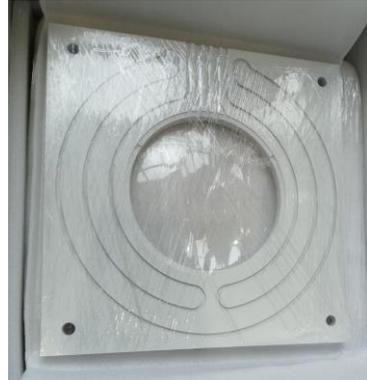
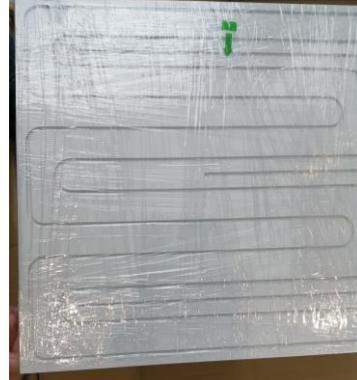
Neu gefertigte Keramikplatten

Vollständiger Neuaufbau der Messplatten

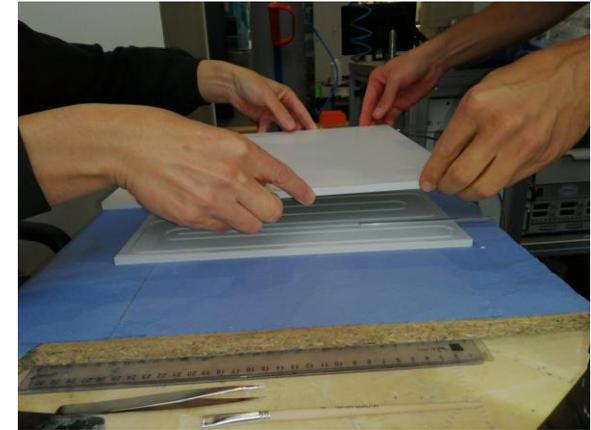
Verkleben einer Kaltplatte

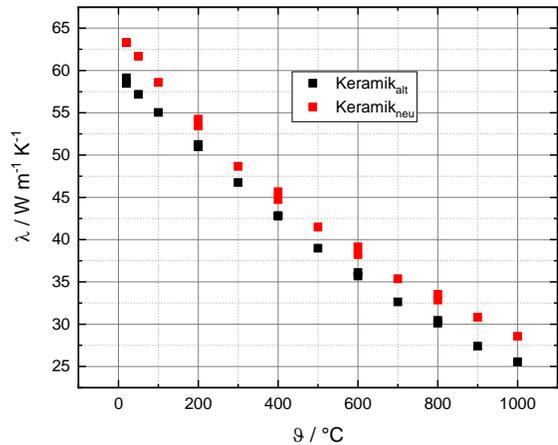
Bestimmung der Wärmeleitfähigkeit
(DLR; Laser-Flash, DSC)

λ_{neu} 3...5 W m⁻¹ K⁻¹ höher als λ_{alt}

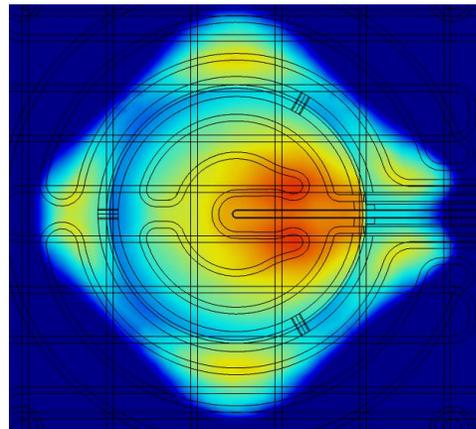
Temperatur Warmseite/Probe

$\Delta T < 1.5$ K

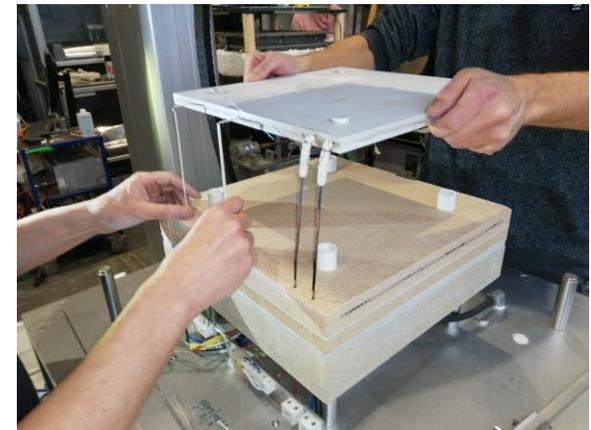
Einbau der unteren Kaltplatte

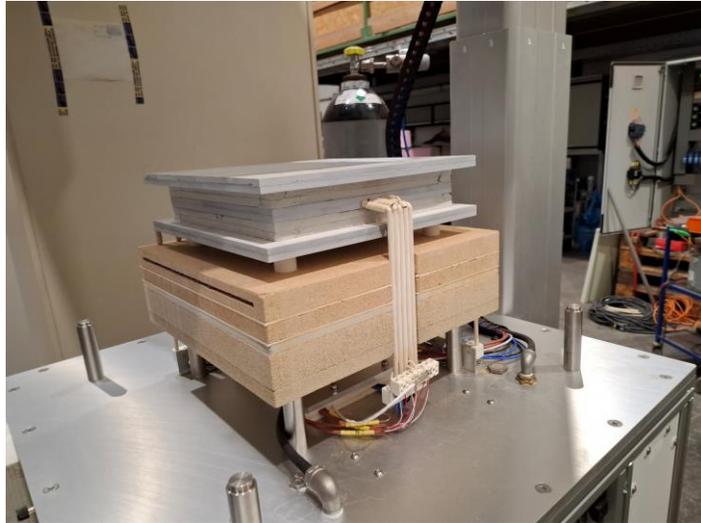
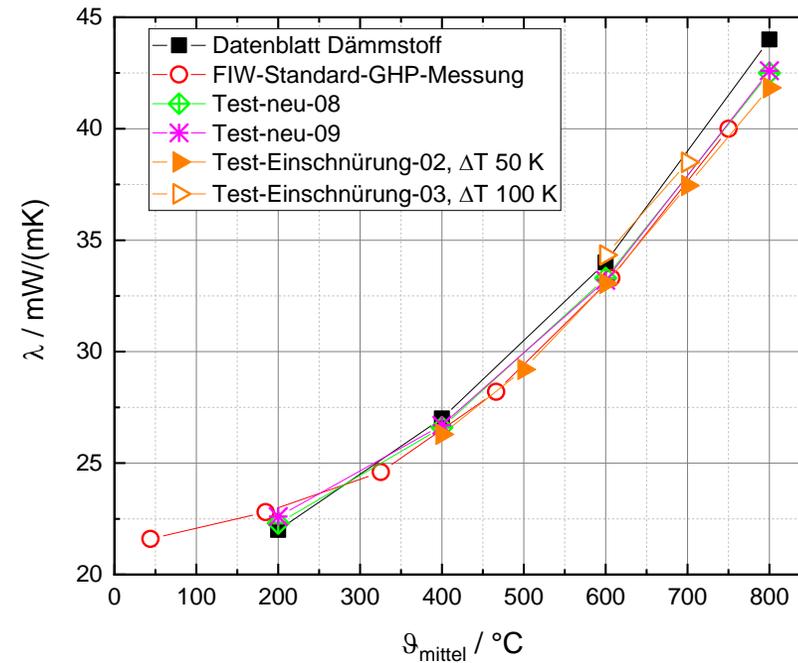
Erste Vergleichsmessungen: 200...800 °C

Messplatten und Haube unverändert

Sehr gute Übereinstimmung mit
FIW-Standard-GHP-Messung

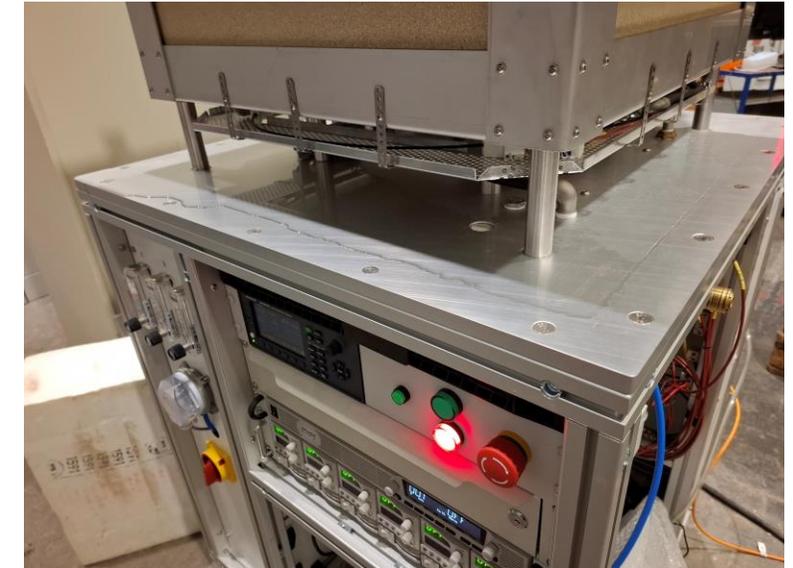
Massiv Schwitzwasser in äußerer Haube

Ausheizen (frisches Vermikulit): 24 h @ 300 °C

Massen: vorher: 5274 g; nachher: 5191 g
 $\Delta m = 83 \text{ g} \rightarrow 1.57 \%$

87.6 kg Vermikulit in Haube \rightarrow 1.38 kg Wasser
 \rightarrow Erstes Aufheizen ohne äußere Haube

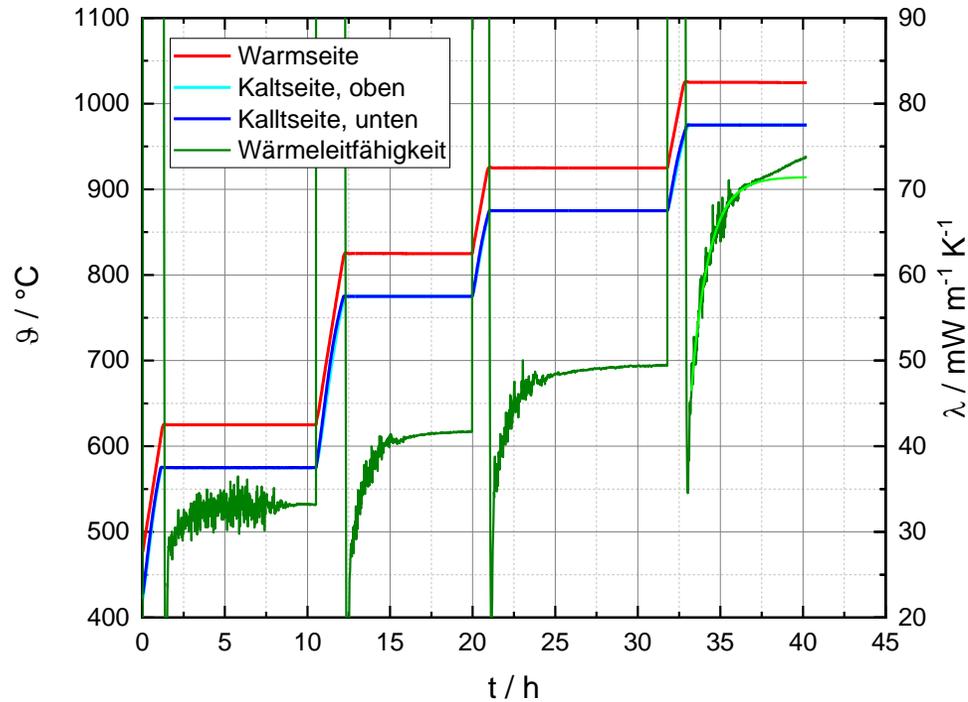
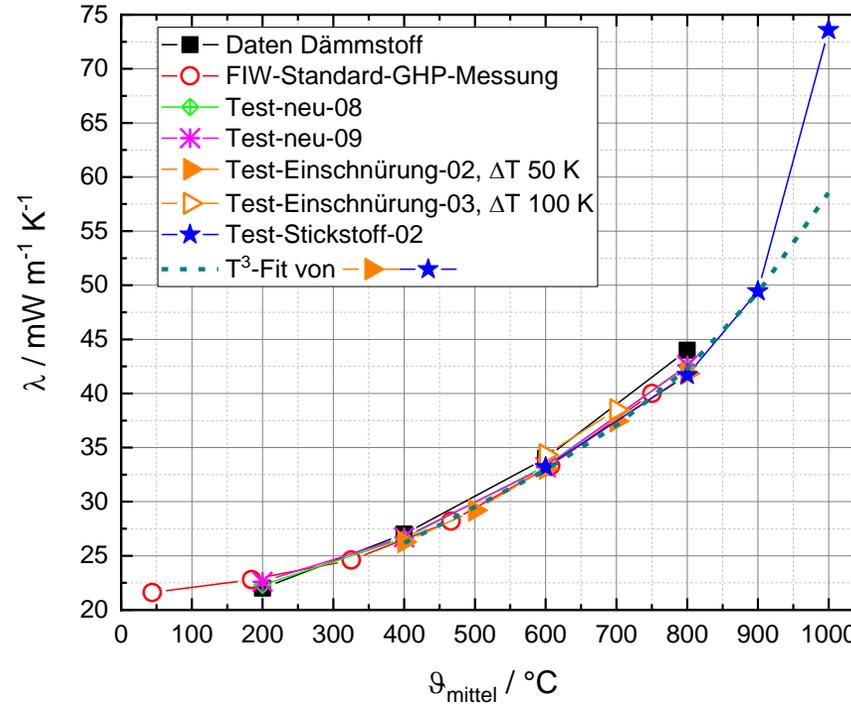
Erste Messung 1000 °C – „to boldly go, ...“

- Temperaturstufen gut angefahren
- Gutes Einschnüren der PID-Regler
→ glatte λ -Kurve
- für $\vartheta > 900$ °C, Wegdriften von λ

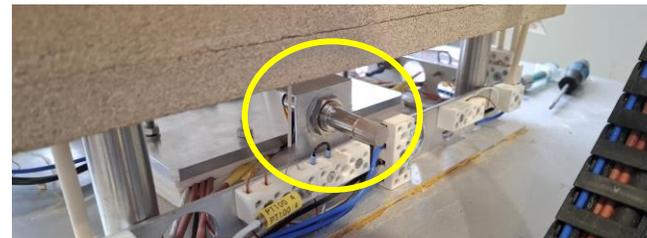
Sauerstoffsensord

N_2 -Schutzgas:
mit Spülen (@ 600 °C) < 0,1% O_2
Aufheizen → 5 % O_2
Stationär @ 1000°C → 2 % O_2
großer N_2 -Verbrauch: 50 l-Flasche 200 bar

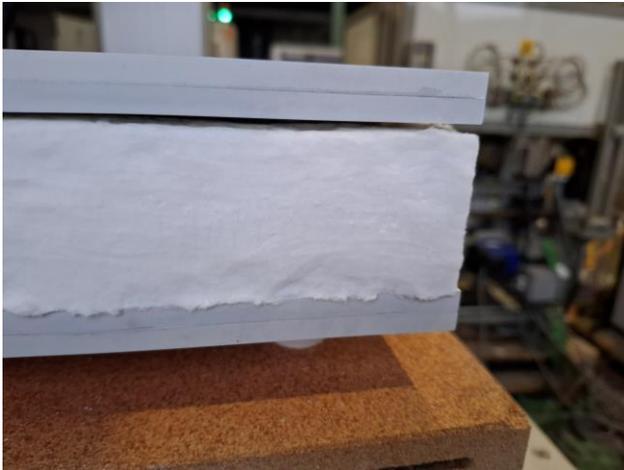
Randdämmung zusammengefallen

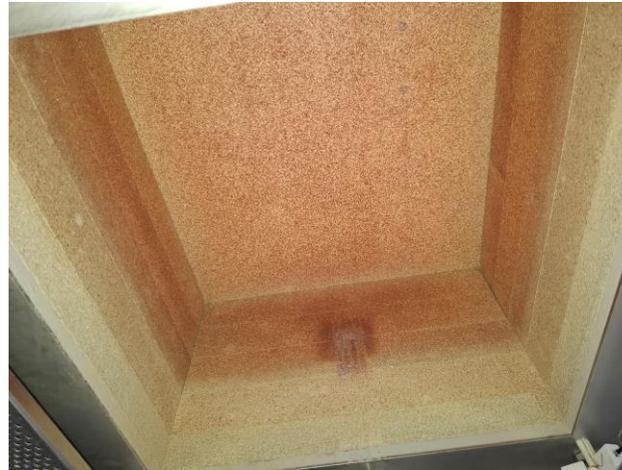
Innere Haube intakt
Vermikulit leicht verglast

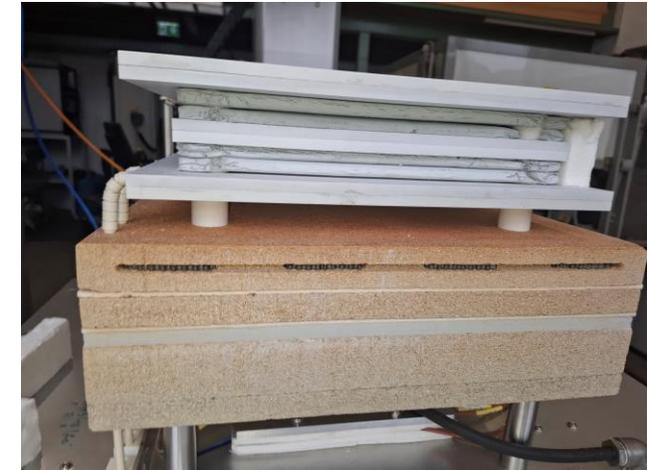
Klebung der Messplatten intakt
Heizungen und Thermoelemente funktionieren

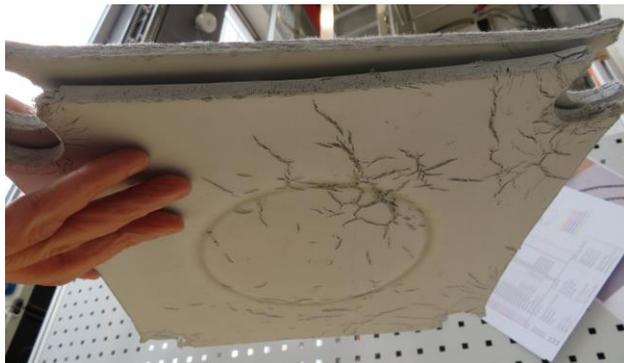
Probe überlastet bei $T > 950 \text{ °C}$
Längsschrumpfung $\sim 10 \%$
„Wegdriften“ erklärt

→ anderes Referenzmaterial
